1ª CONFERÊNCIA REGIONAL DE SANEAMENTO BÁSICO

ETAPA MUNICIPAL - Lindóia/SP

ABASTECIMENTO DE ÁGUA POTÁVEL

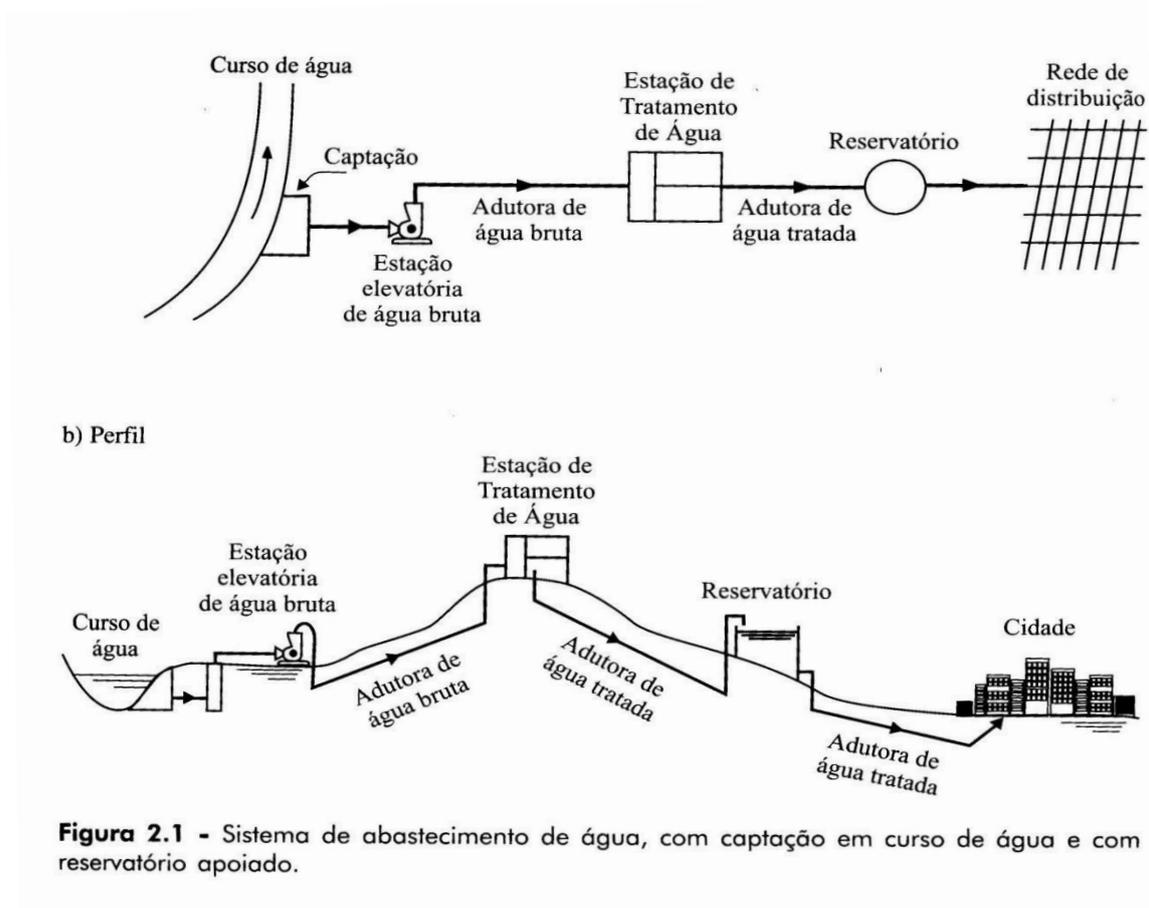
O Sistema de Abastecimento de Água em Lindóia inicia-se pela captação da água bruta no Rio do Peixe, depois é bombeada até a Estação de Tratamento de Água – ETA para o tratamento adequado e torná-la potável e, por último, a distribuição até os consumidores, para fins de consumo doméstico, serviços públicos, consumo industrial e outros usos.

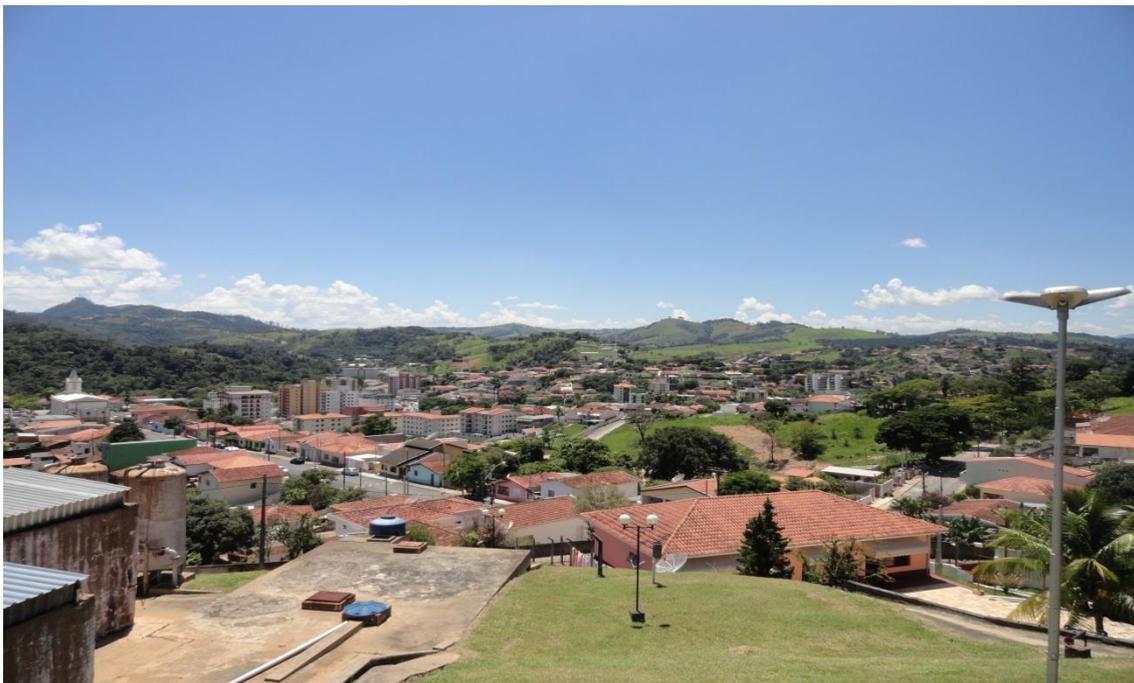
ETA – LINDÓIA SP.

Produção de água potável

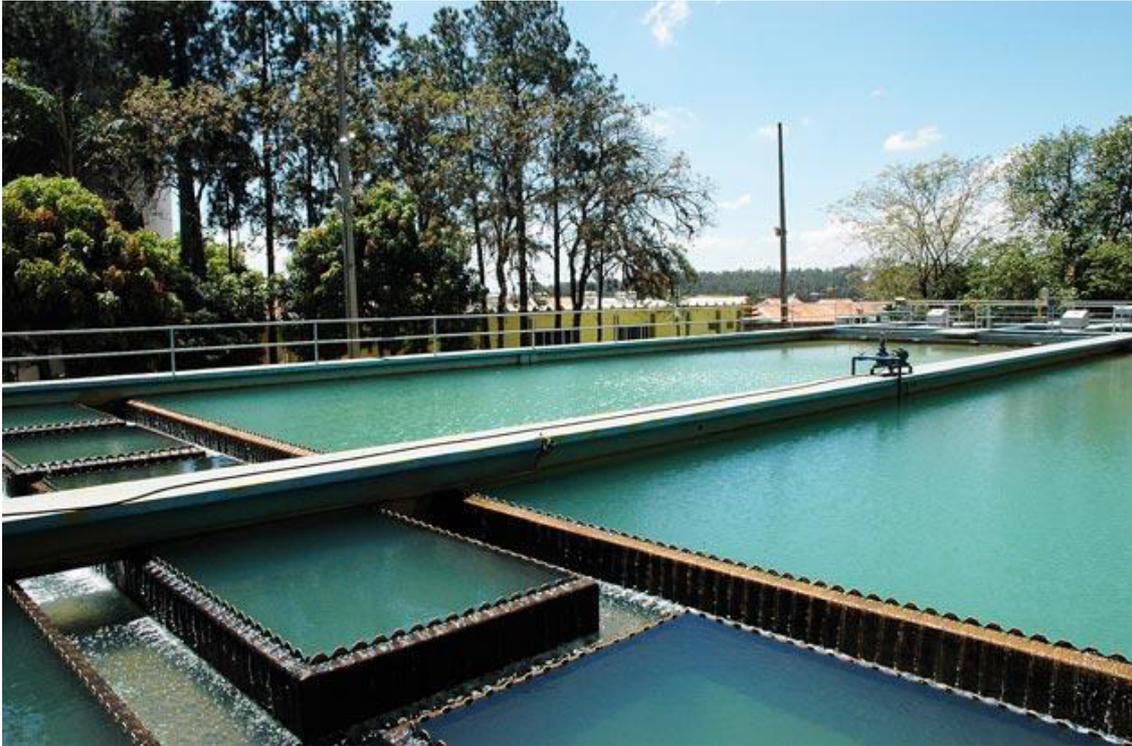
ESTAÇÃO DE TRATAMENTO DE ÁGUA: ETA

- Operação eficiente
- Testes de Laboratório
- Qualidade dos Produtos

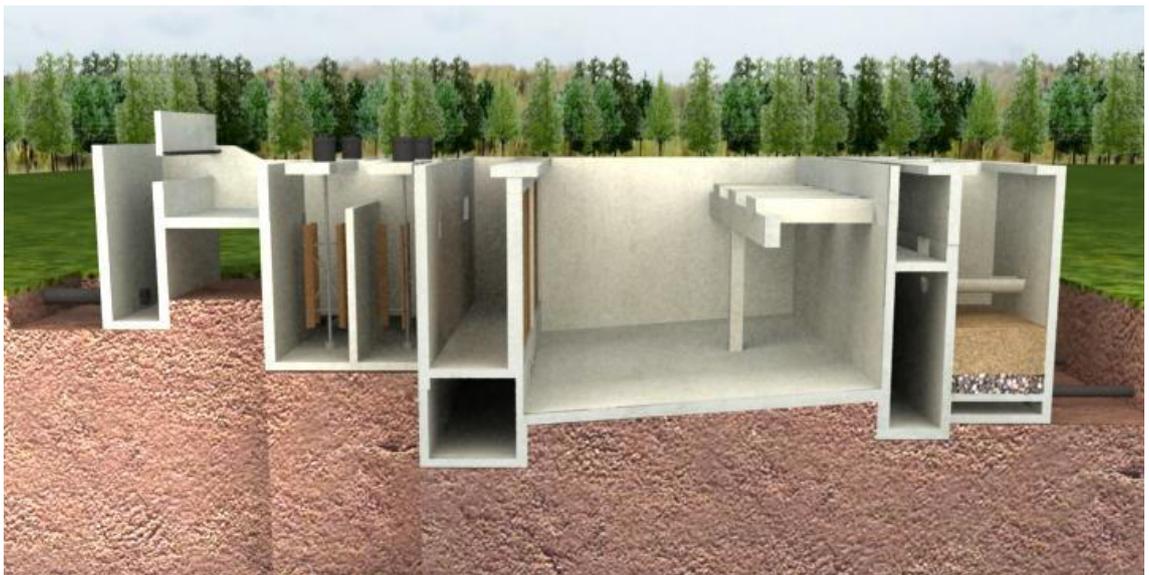
☐ Corte longitudinal

ETA Convencional de Ciclo Completo

Coagulação.....Floculação.Lodos.....Sedimentação.....Filtração

Desinfecção/ Fluoretação/ Correção Ph

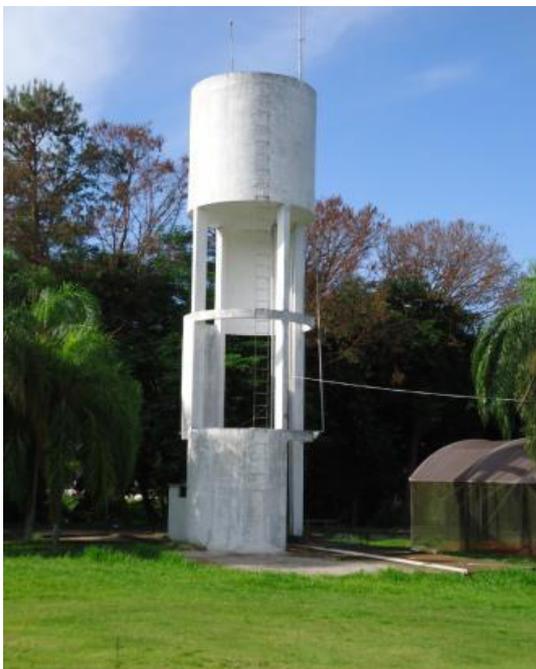
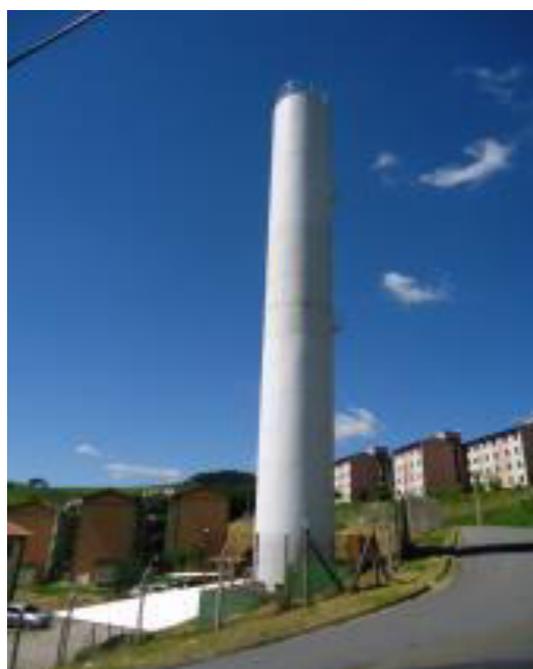
Fotos de 2 (dois) dos 13 (treze) reservatórios de água tratada para abastecimento público

- Centro de Reservação da ETA – R-01 / (ETA) – 360(m³) – Ap/Concreto.
- Centro de Reservação da ETA – R-02 / (ETA) – 360(m³) – Ap/Concreto.
- Centro de Reservação da ETA – R-03 / (ETA) – 180(m³) – Ent/Concreto.
- Índio de Ouro - R-04 / 100(m³) – Ap/Aço.
- Índio de Ouro - R-05 / 50(m³) – Ap/Aço.
- EEAT 2 (Captação) – R-06 / 25(m³) – Ent/Concreto.
- EEAT 1 Reservação da ETA - R-07 / 30(m³) – Ap/Concreto.
- Mosquito – R-08 / 50(m³) – Ap/Concreto.
- Village das Fontes – R-09 / 100(m³) – Ap/Aço.
- Village das Fontes – R-10 / 150(m³) – Ap/Aço.
- Prefeitura 1 – R -11 / 80(m³) – Elevado/Concreto.
- Prefeitura 2 – R -12 / 400(m³) – Enterrado/Concreto.
- Jardim da Lage R -13 / 100(m³) – Ap/Aço.
- O sistema possui um total de 13 reservatórios de água tratada construídos, totalizando um volume acumulado de 1.985 m³.

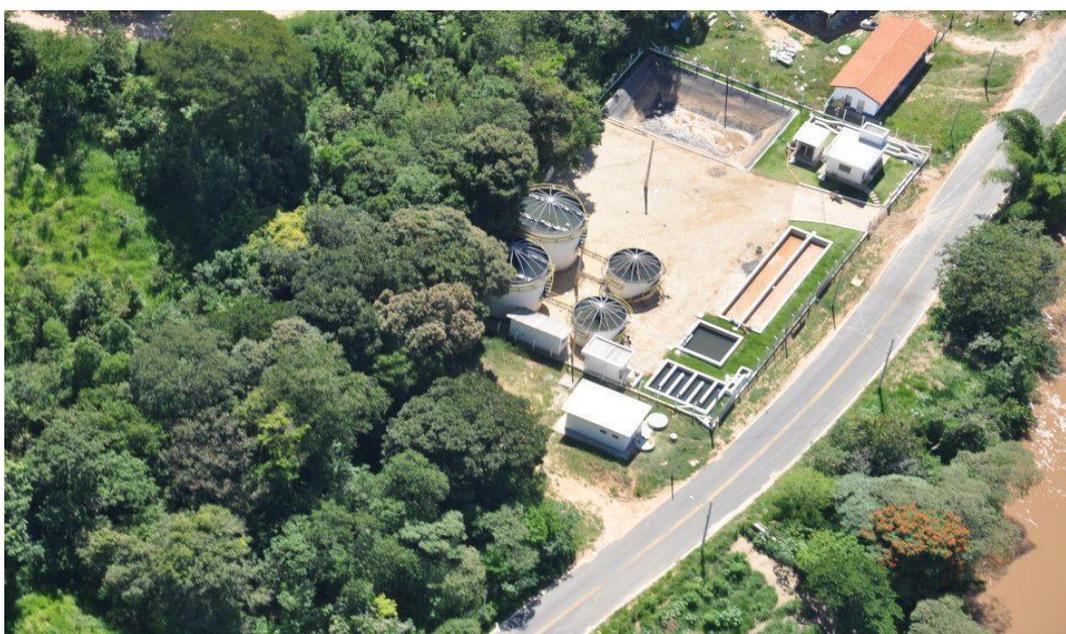
Vista aérea da Estação de Tratamento de esgoto.

A ETE foi inaugurada em abril de 2012 através do Programa Água Limpa, e tem capacidade nominal total de 13,65 L/s. Foi projetada para receber todo o esgoto da cidade, porém a rede de esgotos ainda não está totalmente construída na sede do município. É composta pelas seguintes unidades:

- Depósito/Escritório;
- Gradeamento;
- Desarenador;
- Medidor de vazão (Calha Parshall) na entrada da ETE;
- Tanque Pulmão;
- Estações Elevatórias EEE 4 e EEE 5;
- 2 (dois) Reatores Anaeróbios de Fluxo Ascendente (UASB);
- 2 (dois) Biofiltros Aerados Submersos (BAS);
- 1 (um) tanque de lavagem;

- 1 (um) Tanque de Contato para Desinfecção;
- Medidor de vazão (Calha Parshall) na saída da ETE;
- 2 (dois) Leitões de Secagem;
- Emissário Final;
- Casas dos Sopradores e para Abrigo do Gerador de Emergência.
